GRENLAND BRANN OG REDNING IKS

Den gang da, og dagen derpå

Den gang da

Dagen derpå

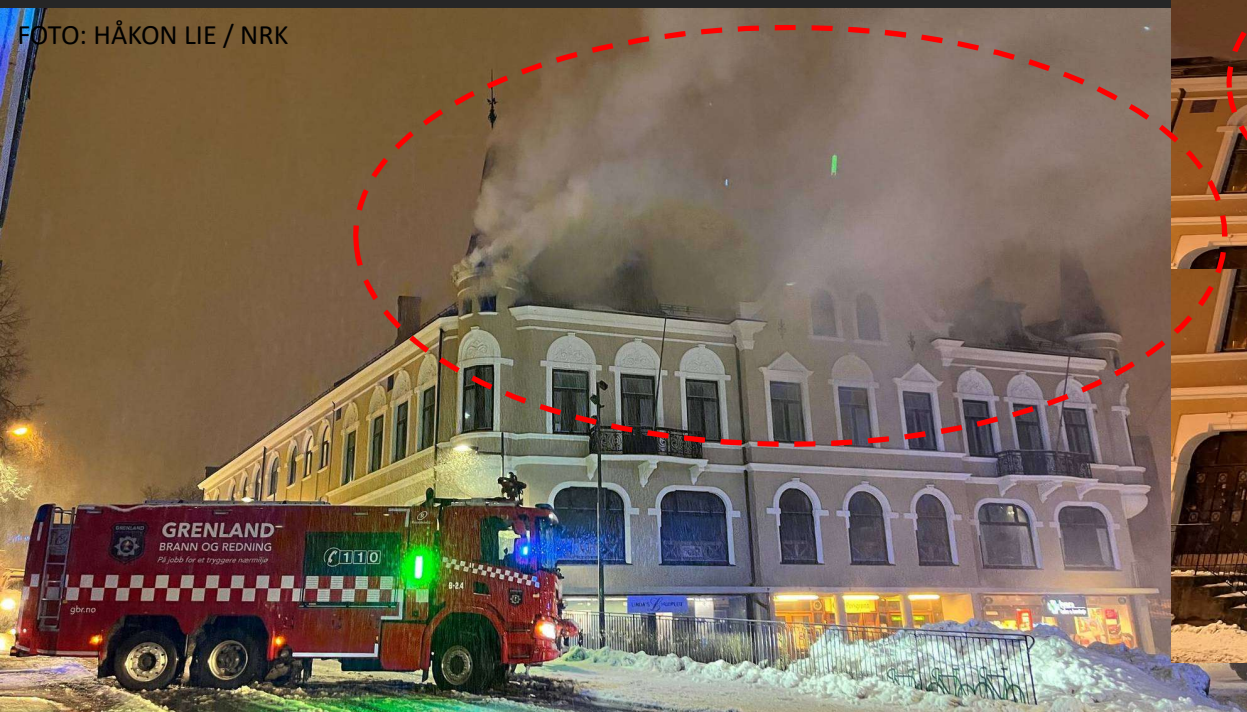
16. Mars 2023 ca. kl. 22.00

- Krevende værforhold
- Brannen er godt utviklet på loftet ved ankomst
- Mye energi - røyken trykker ut åpninger (store volum)
- Vanskelig å identifisere nøyaktig hvor brannen er

- Går inn i bygget med røykdykkere
- Bruker varmekamera
- Bli møtt av «klebrig» svart røyk/aske på loftet
- Utvendig slukking med tank- og liftbrannbil

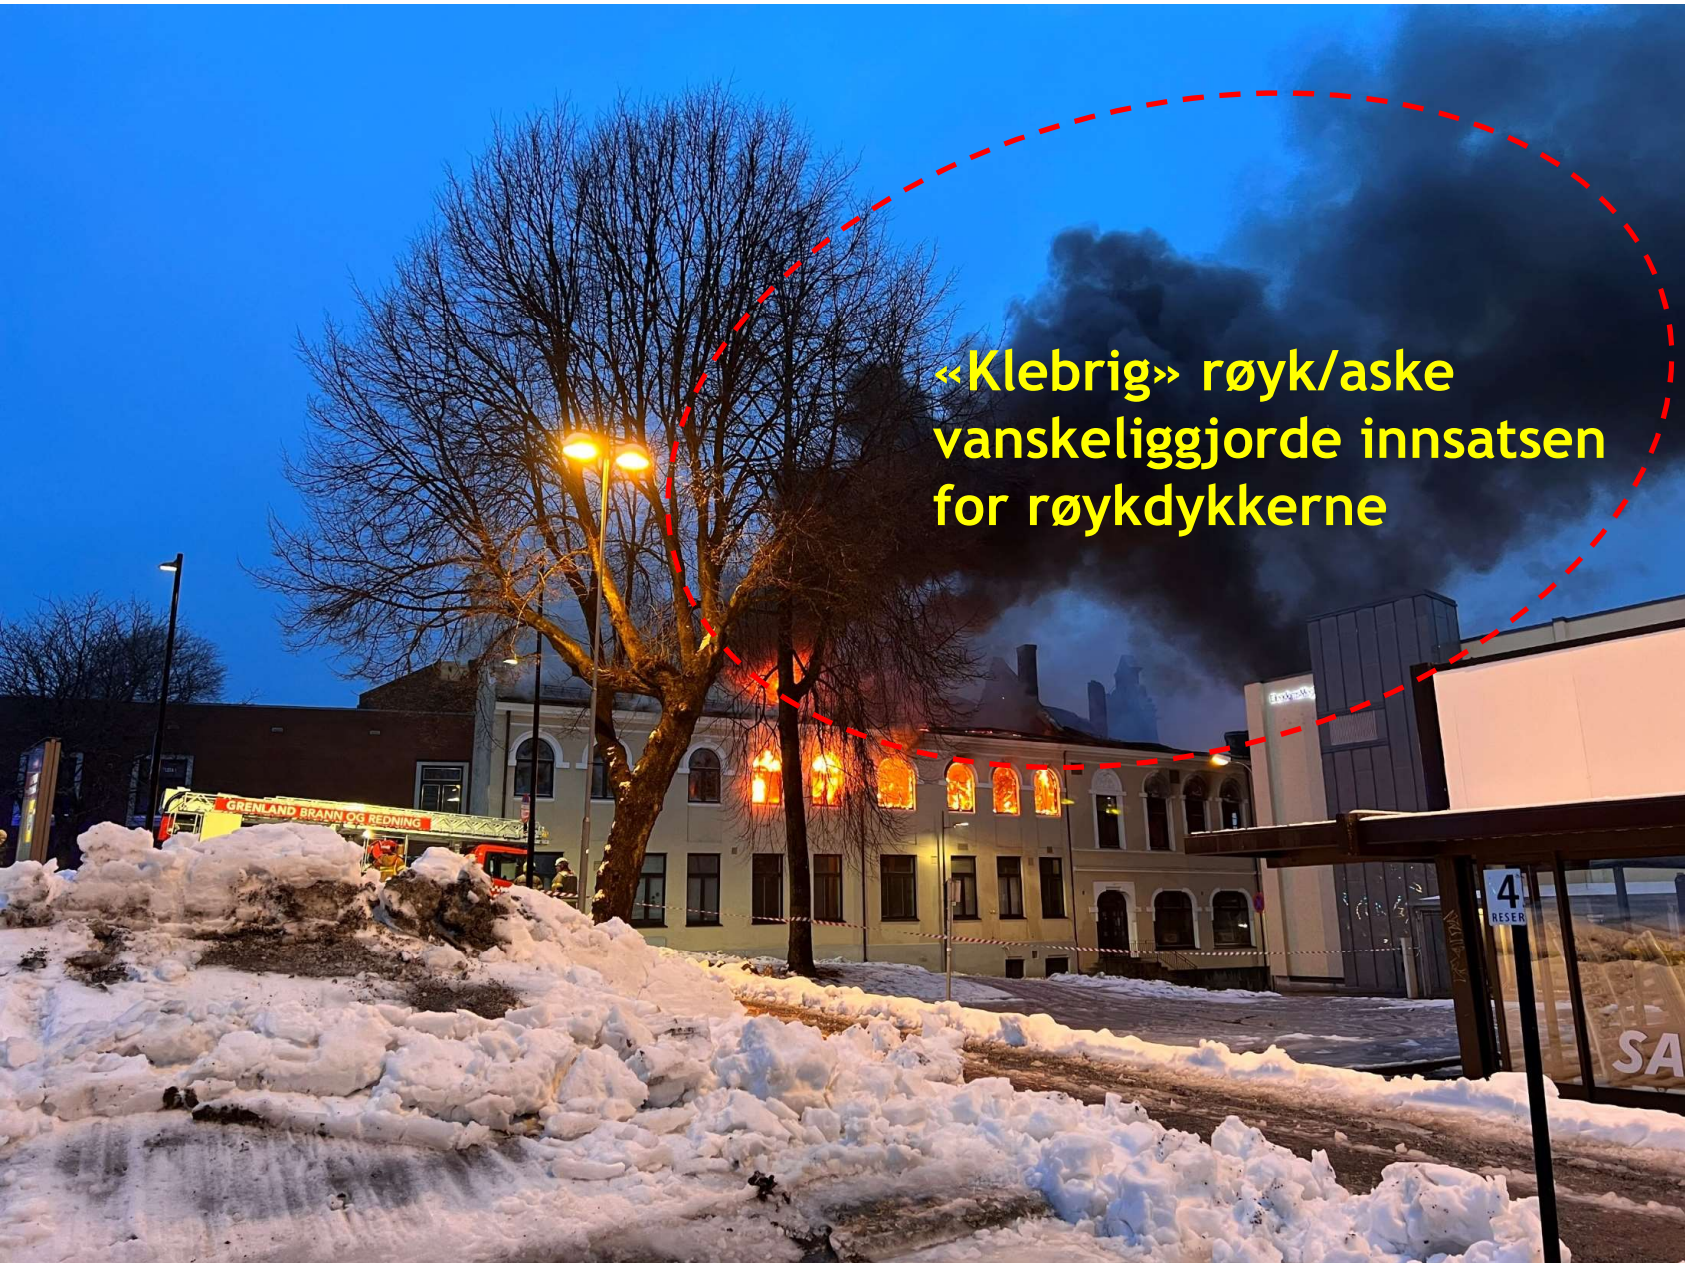
«Klebrig» røyk/aske
vanskeliggjorde innsatsen
for røykdykkerne

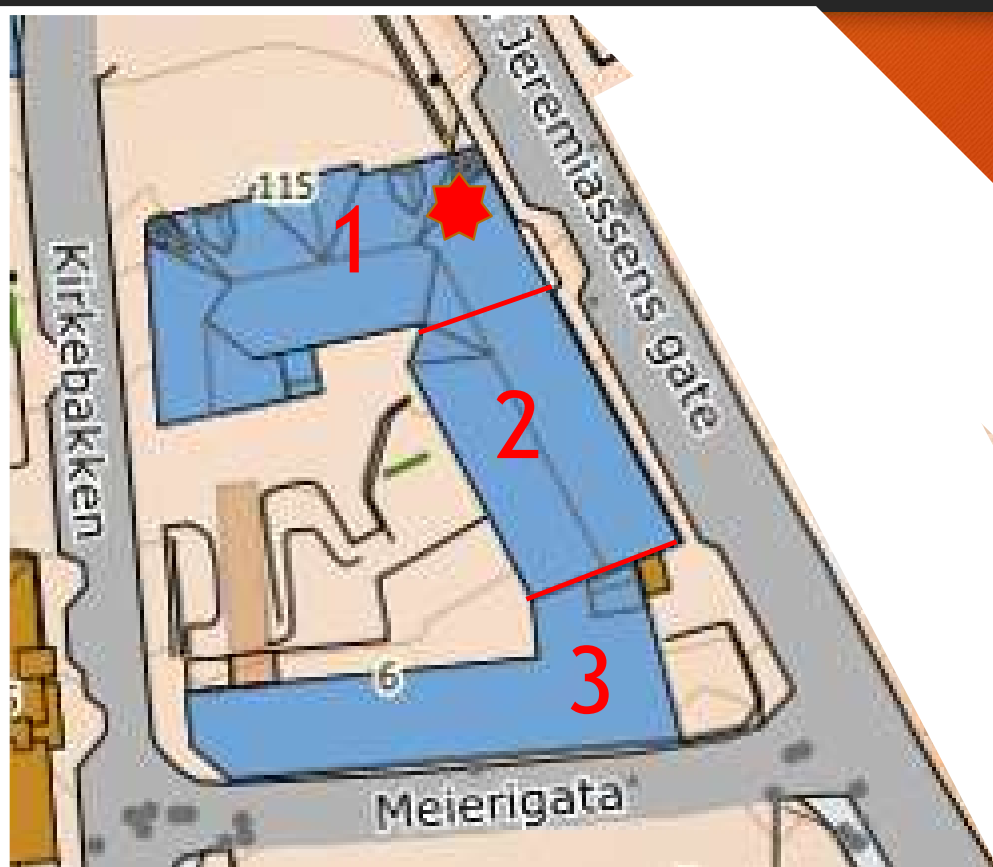
Taktikk og strategi

Brannen spredte seg etter hvert gjennom etasjeskillene (ikke tilstrekkelig brannskiller)

- Koble fra ventilasjon
- Sette inn slukkespiker
- Begrense med vann
- Trykksetting

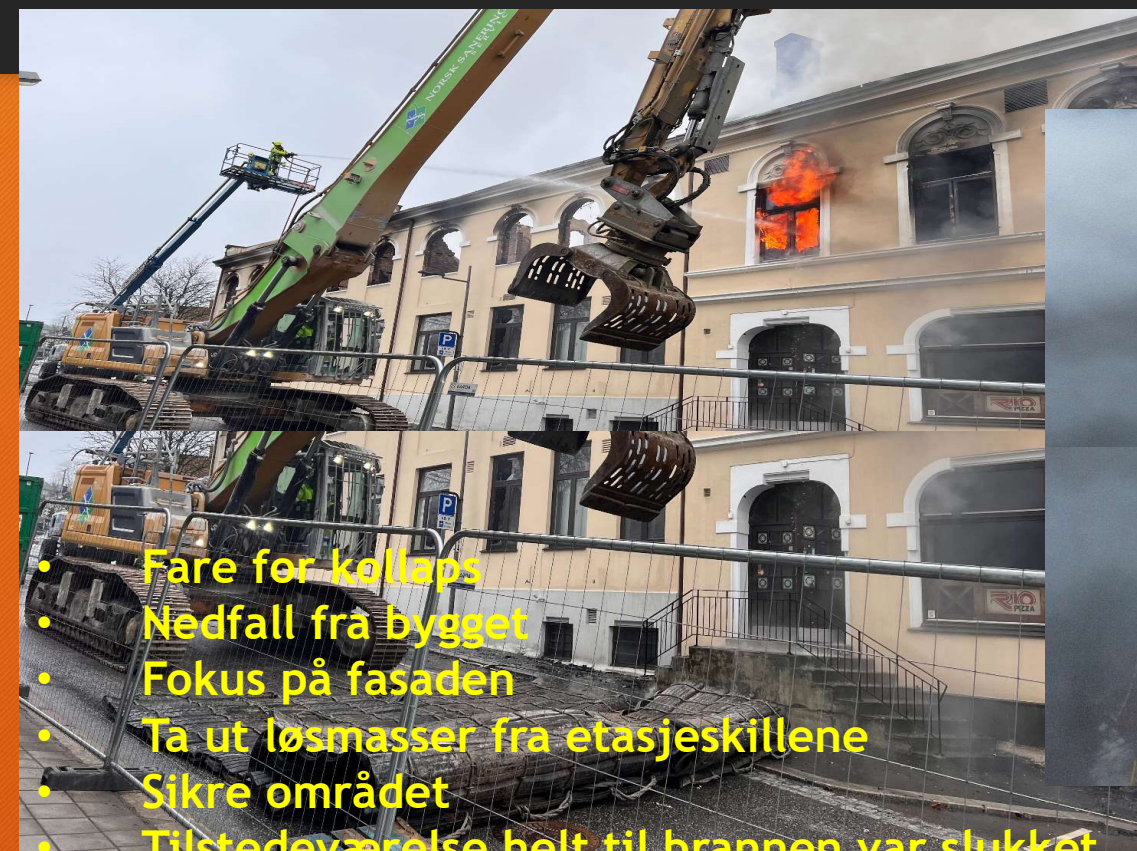
Berge fasaden og hindre bygningskollaps

- Fare for kollaps
- Nedfall fra bygget
- Fokus på fasaden
- Ta ut løsmasser fra etasjeskillene
- Sikre området
- Tilstedeværelse helt til brannen var slukket
