GRENLAND BRANN OG REDNING IKS

Den gang da, og dagen derpå

Den gang da

Dagen derpå

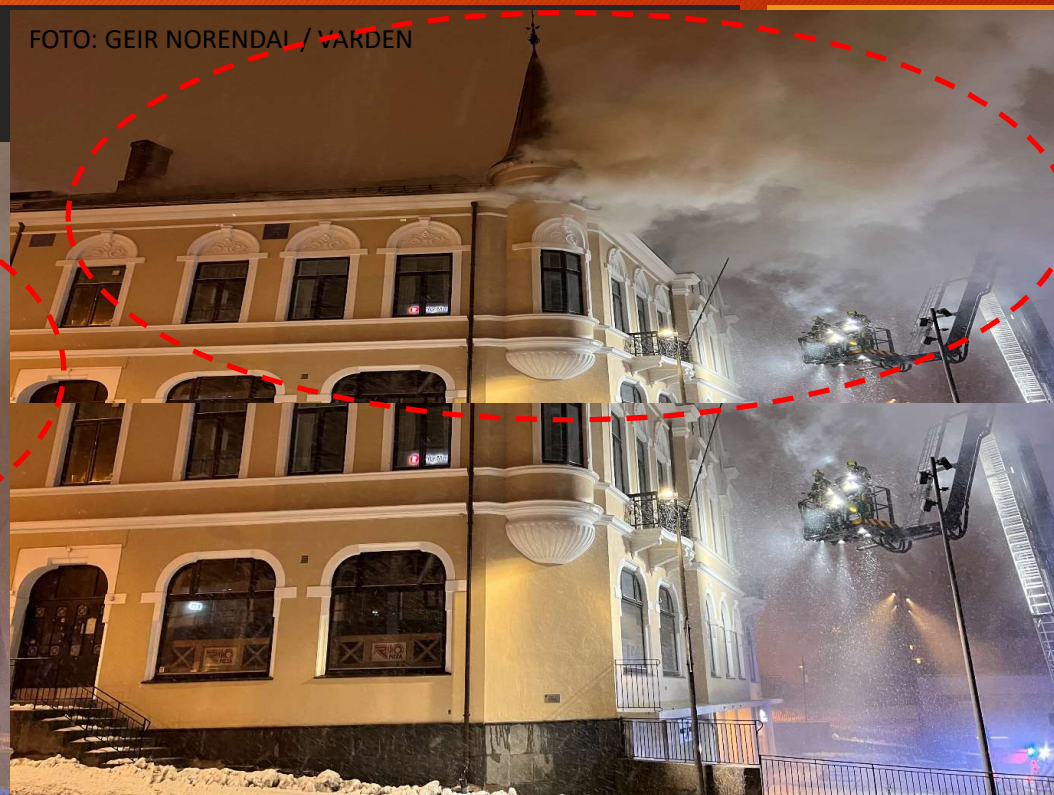
- Krevende værforhold
- Brannen er godt utviklet på loftet ved ankomst
- Mye energi - røyken trykker ut åpninger (store volum)
- Vanskelig å identifisere nøyaktig hvor brannen er

- Går inn i bygget med røykdykkere
- Bruker varmekamera
- Bli møtt av «klebrig» svart røyk/aske på loftet
- Utvendig slukking med tank- og liftbrannbil

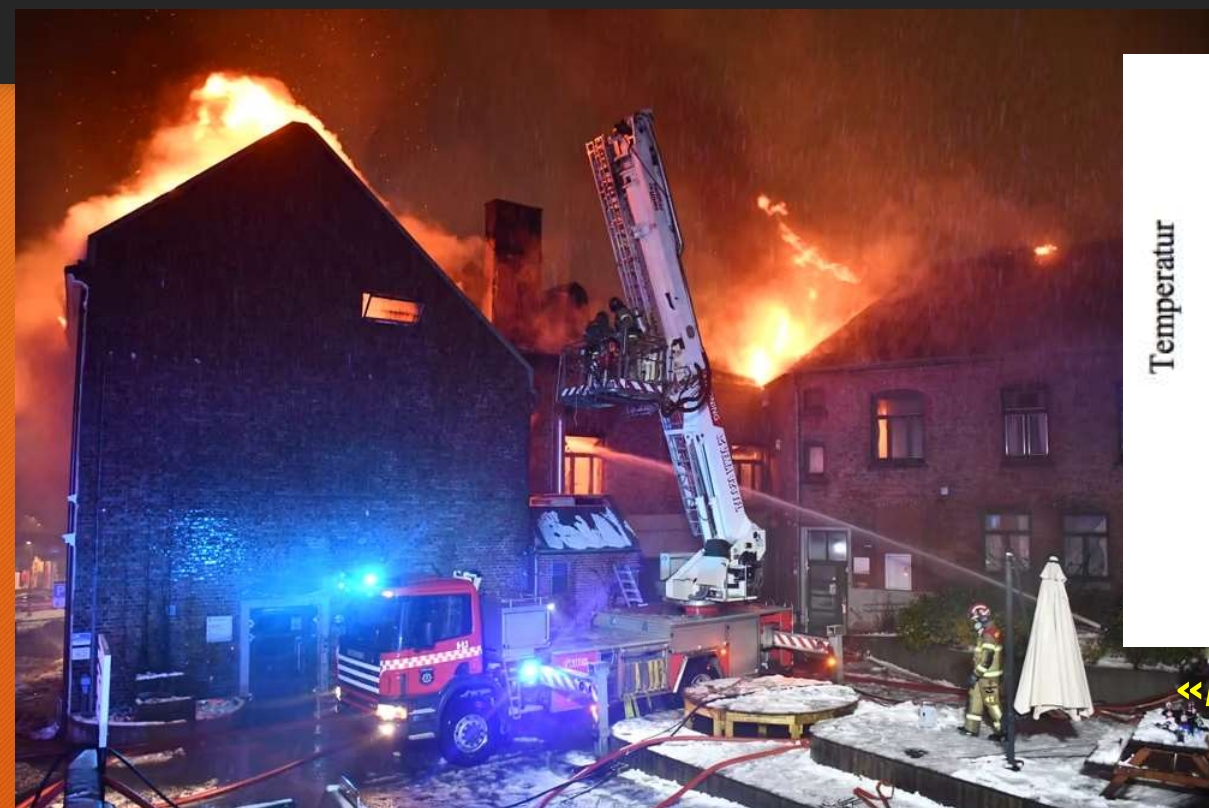
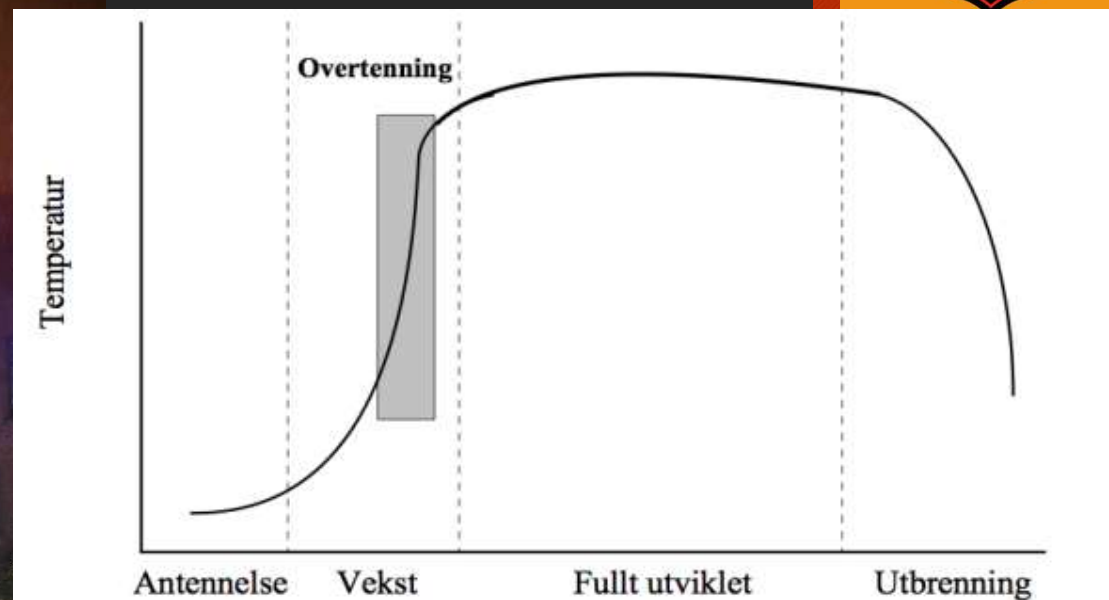
Hva skjedde i «bakgården»?

«En brann er kraftig og har mye energi»

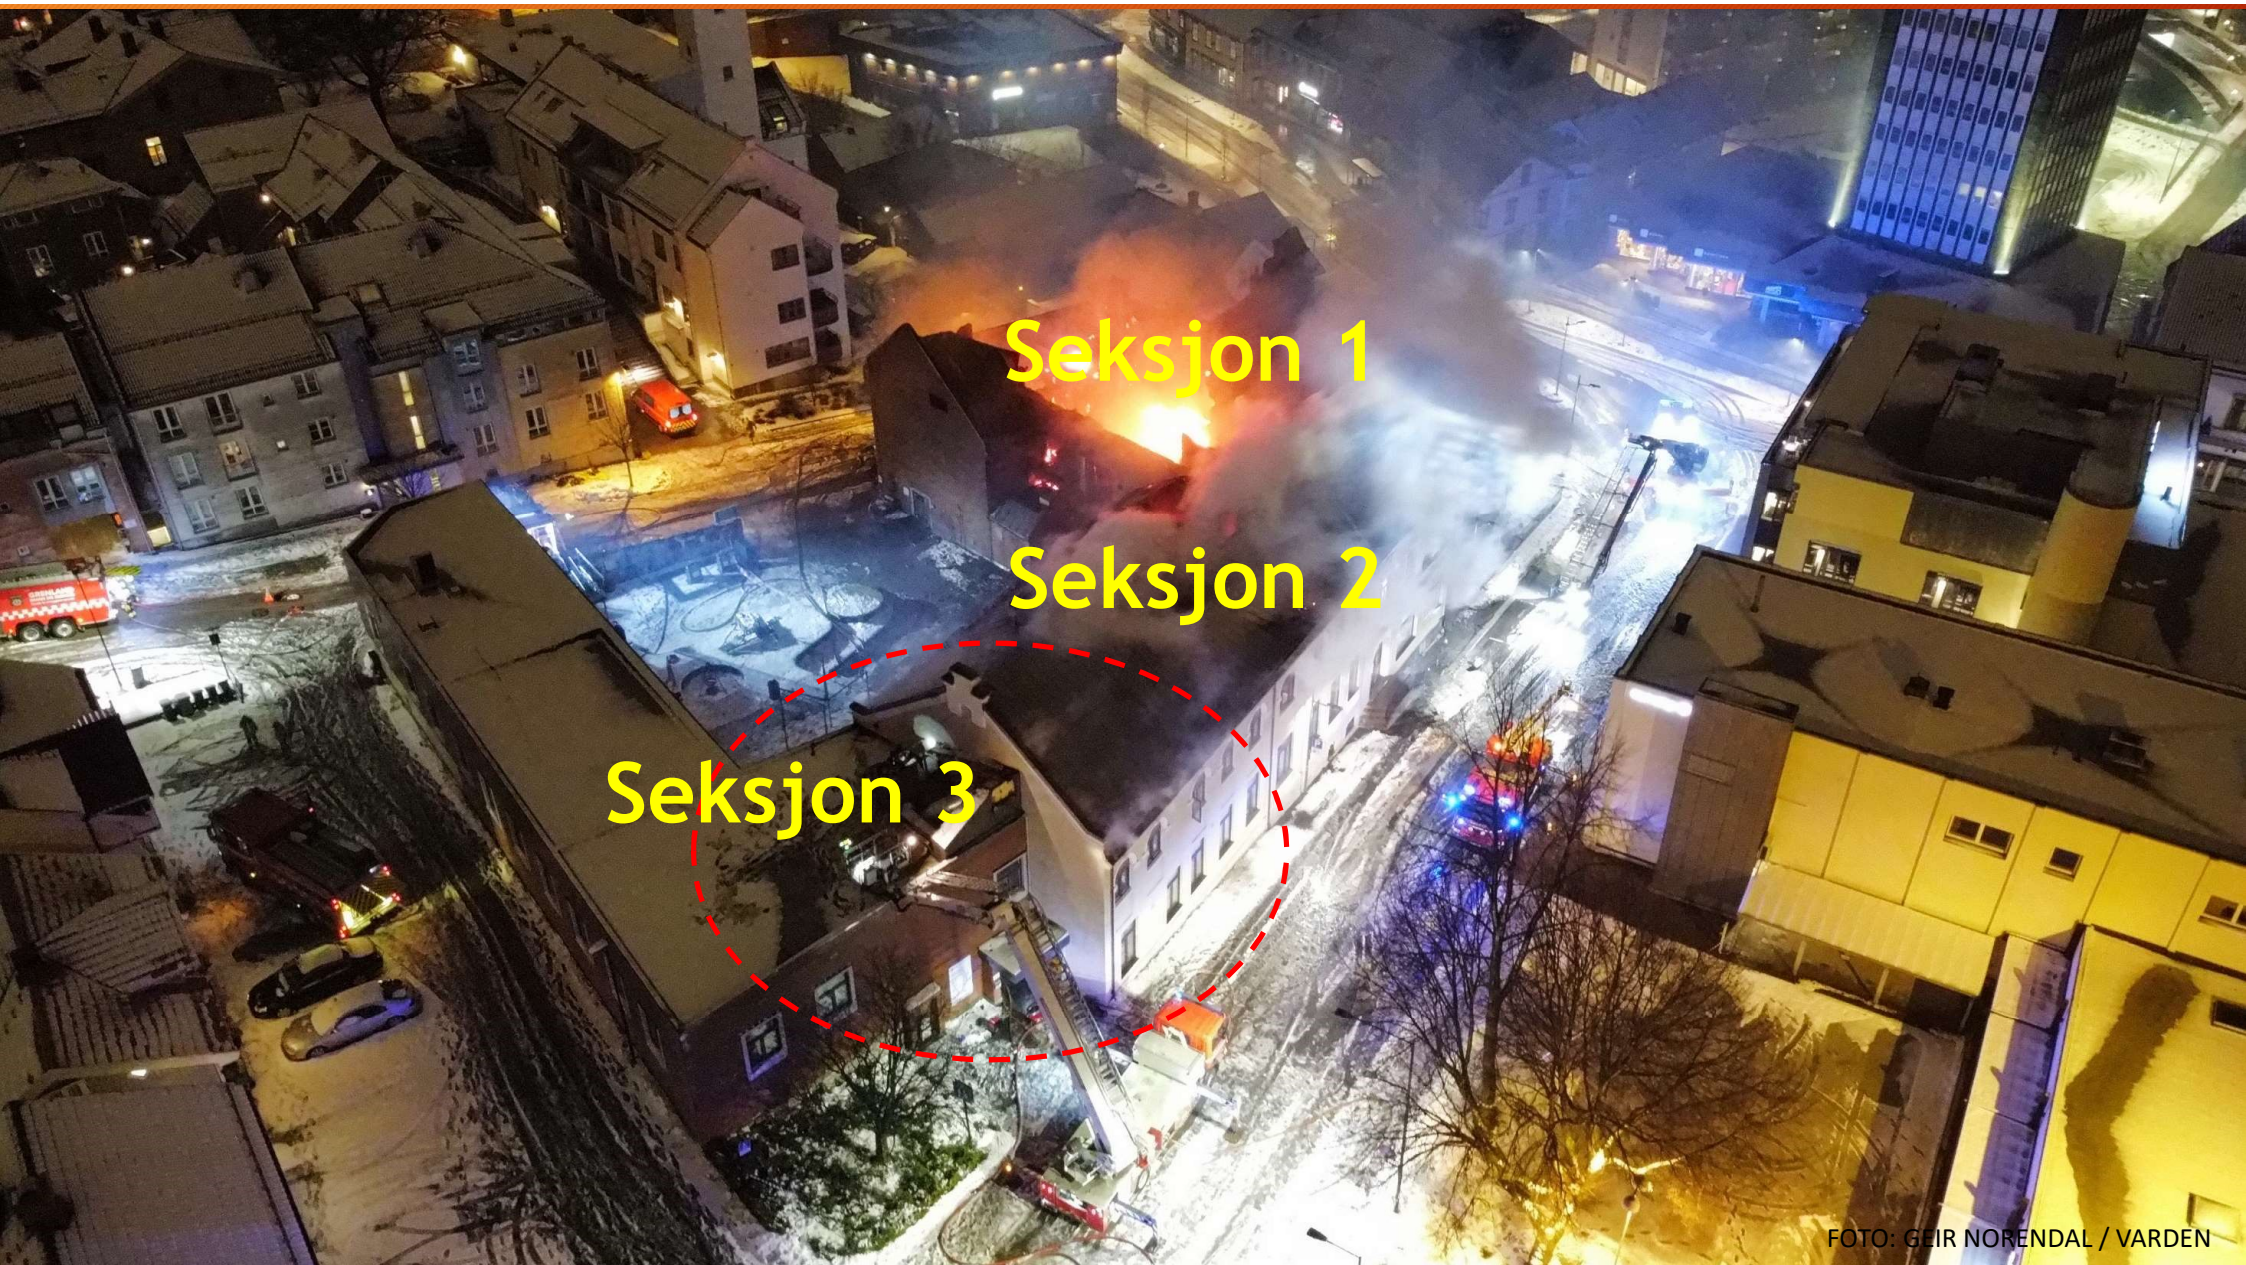
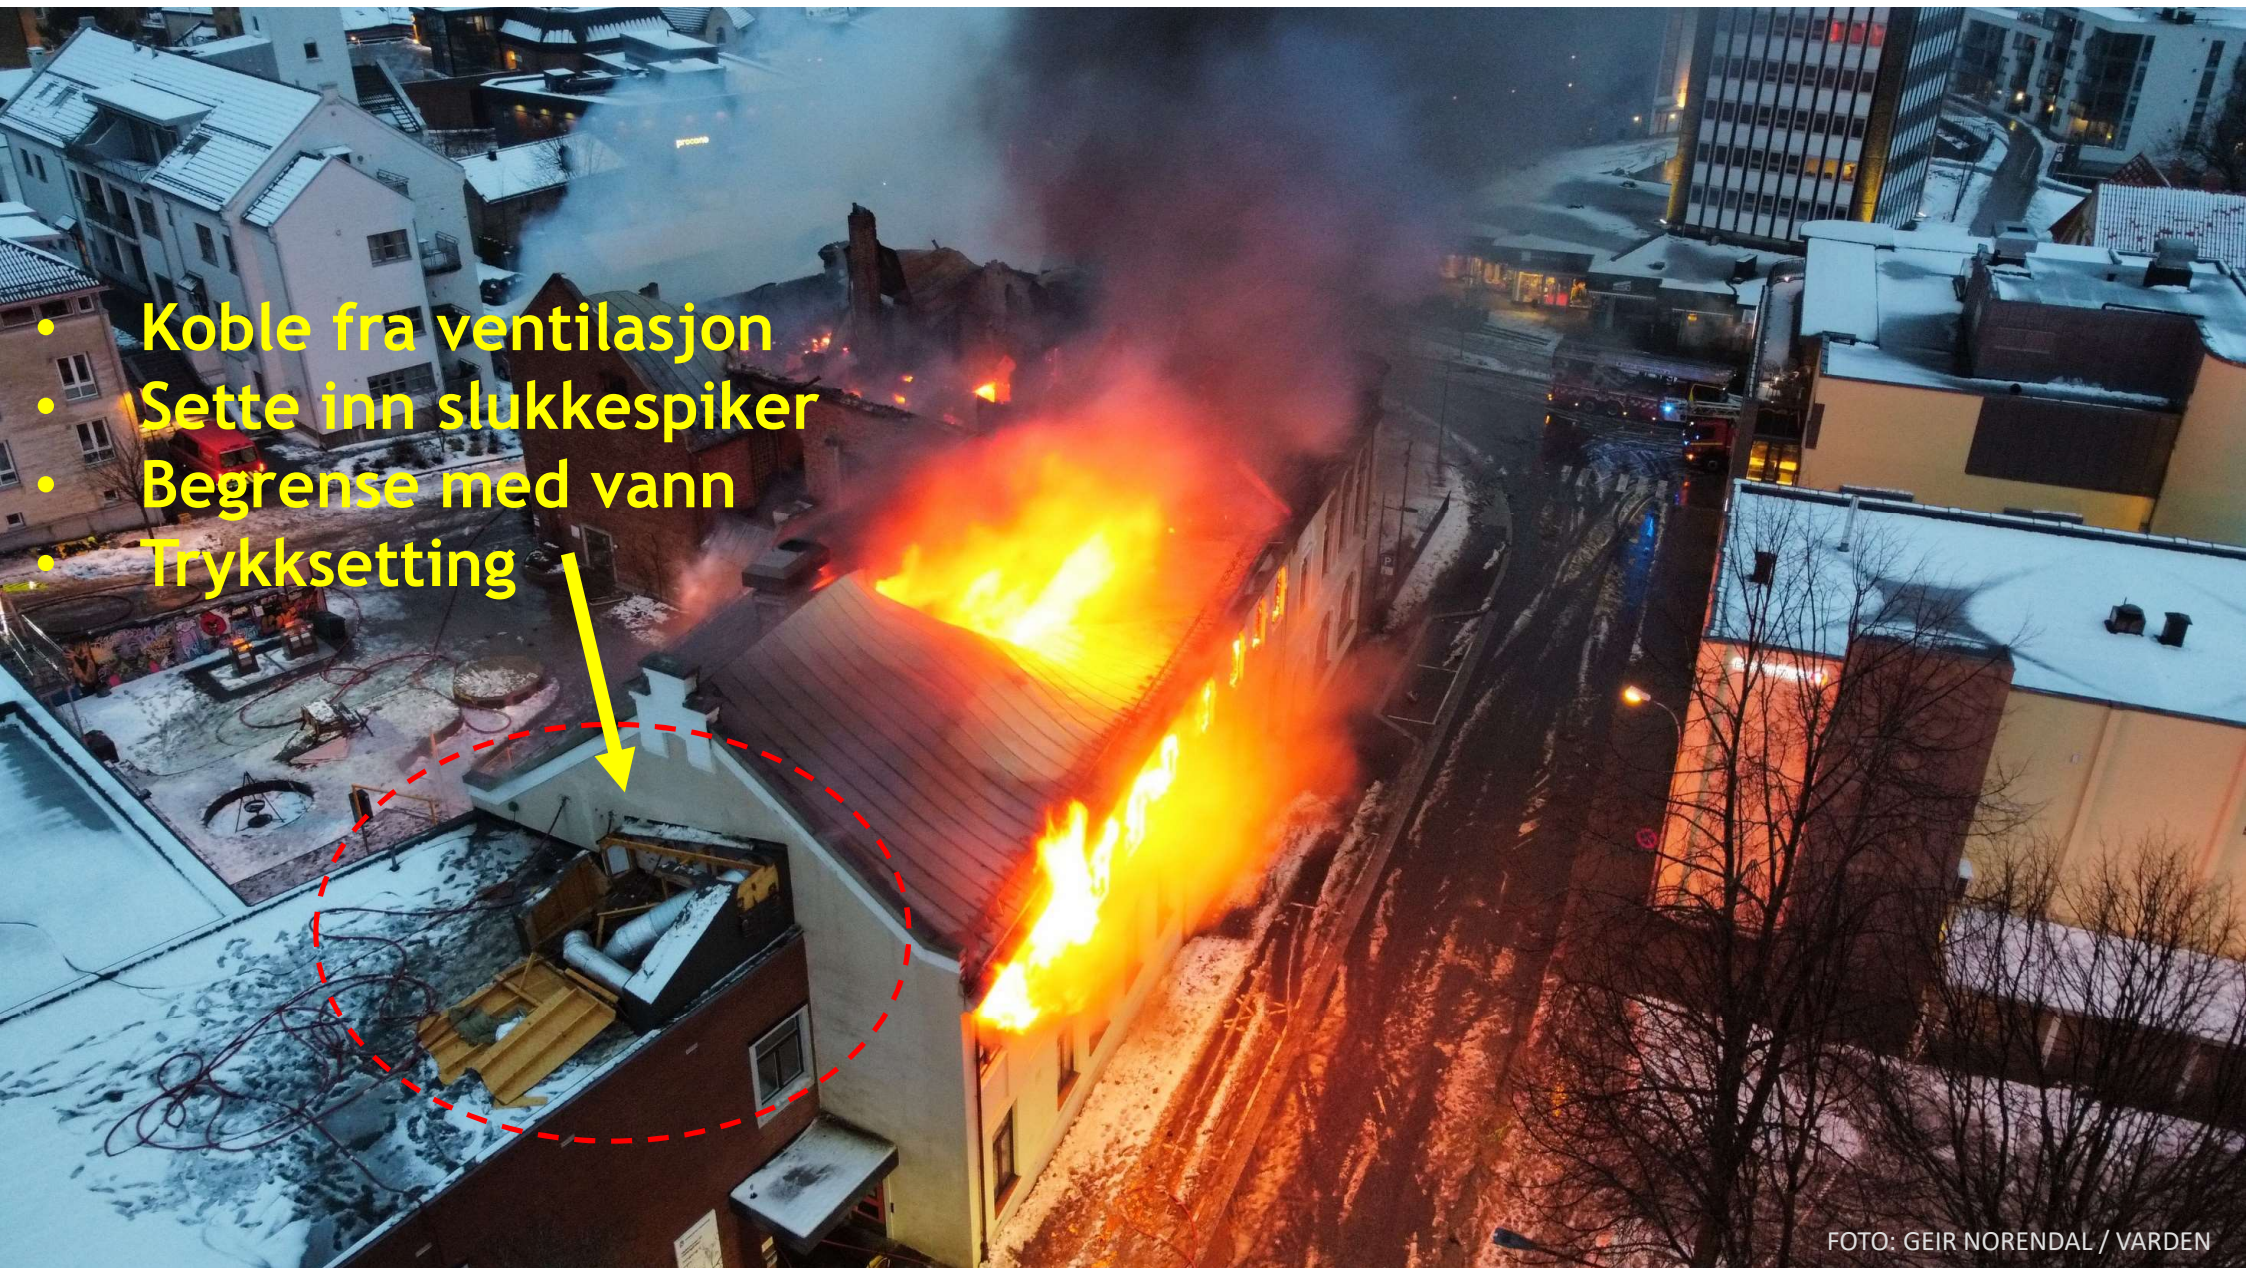
Brannen spredte seg etter hvert gjennom etasjeskillene (ikke tilstrekkelig brannskiller)

- Koble fra ventilasjon
- Sette inn slukkespiker
- Begrense med vann
- Trykksetting

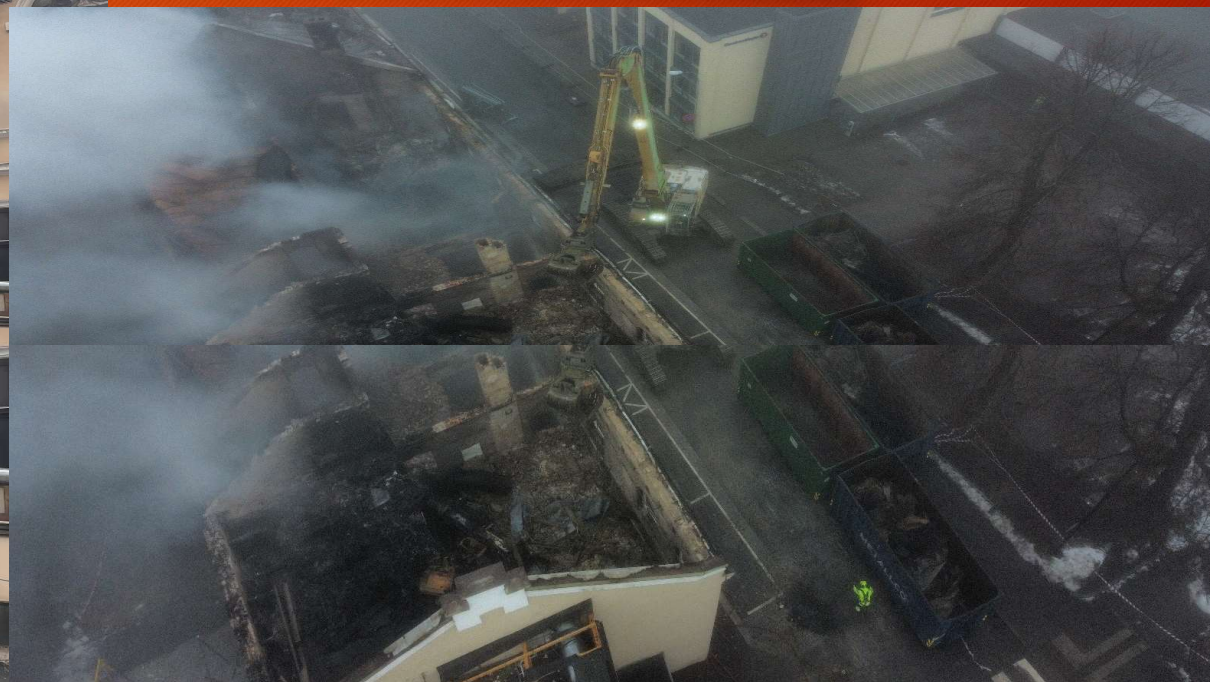
- Fare for kollaps
- Nedfall fra bygget
- Fokus på fasaden
- Ta ut løsmasser fra etasjeskillene
- Sikre området
- Tilstedeværelse helt til brannen var slukket

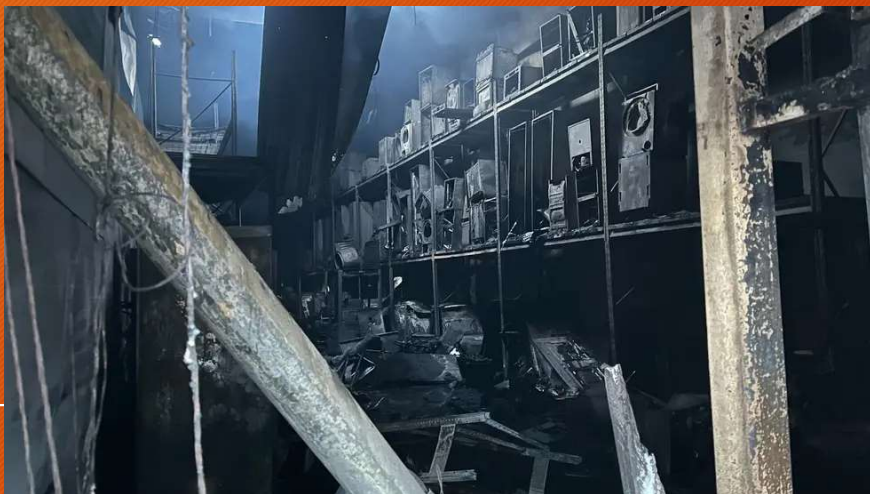
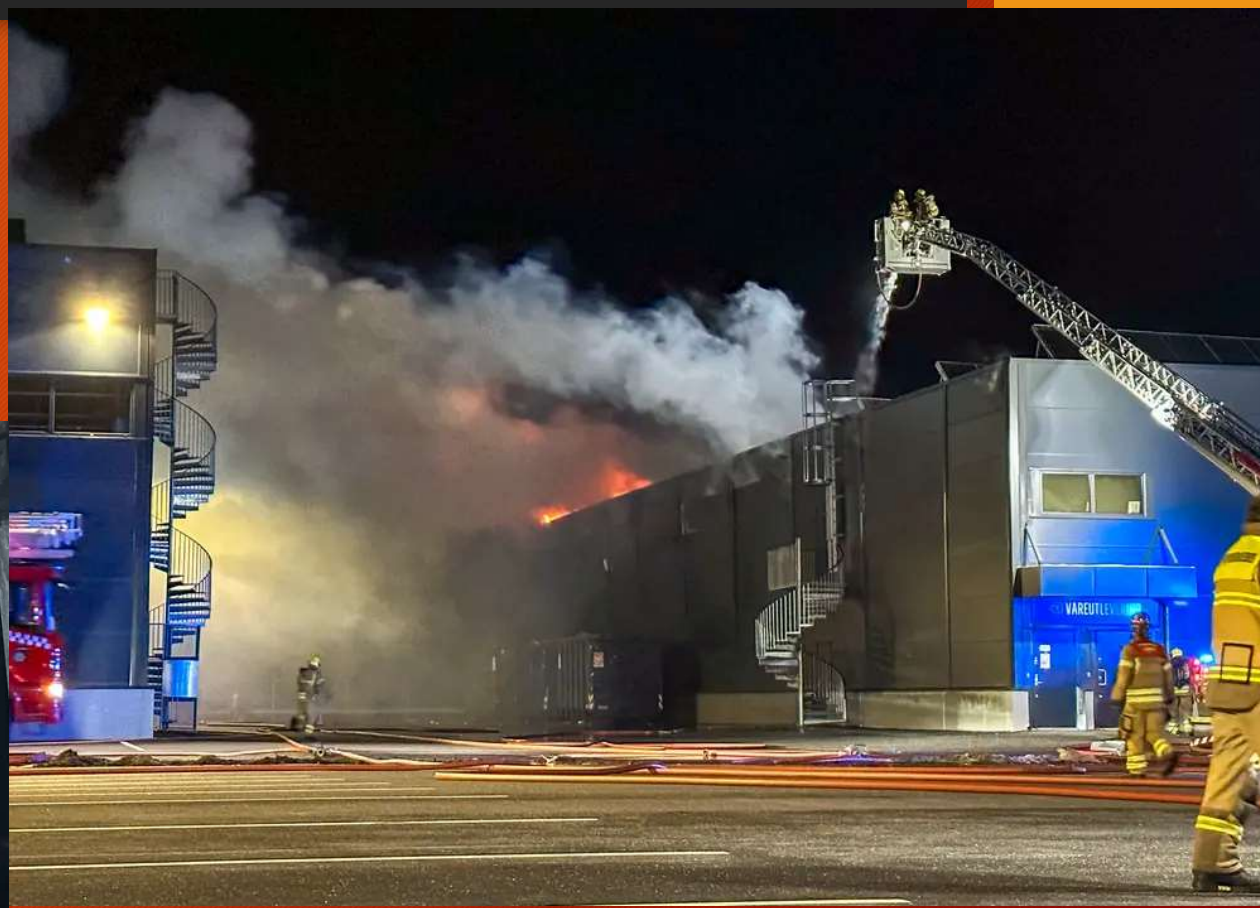
- Elkjøp = Elektriske artikler
- Kun dager før åpning
- utfordringer med vannlevering
- Ikke sprinklet, men seksjonert
- Krevde store ressurser - alle stasjoner (mye slagkraft)
- «Vellykket» innsats (redda Jysk)
